KWR 2016.098 | December 2016

## Evaluatie Compact Pipe

Effectenanalyse en evaluatie van de uitvoering van een close-fit techniek in 250 meter ø 300 mm GGJ te Zwaagwesteinde, Friesland

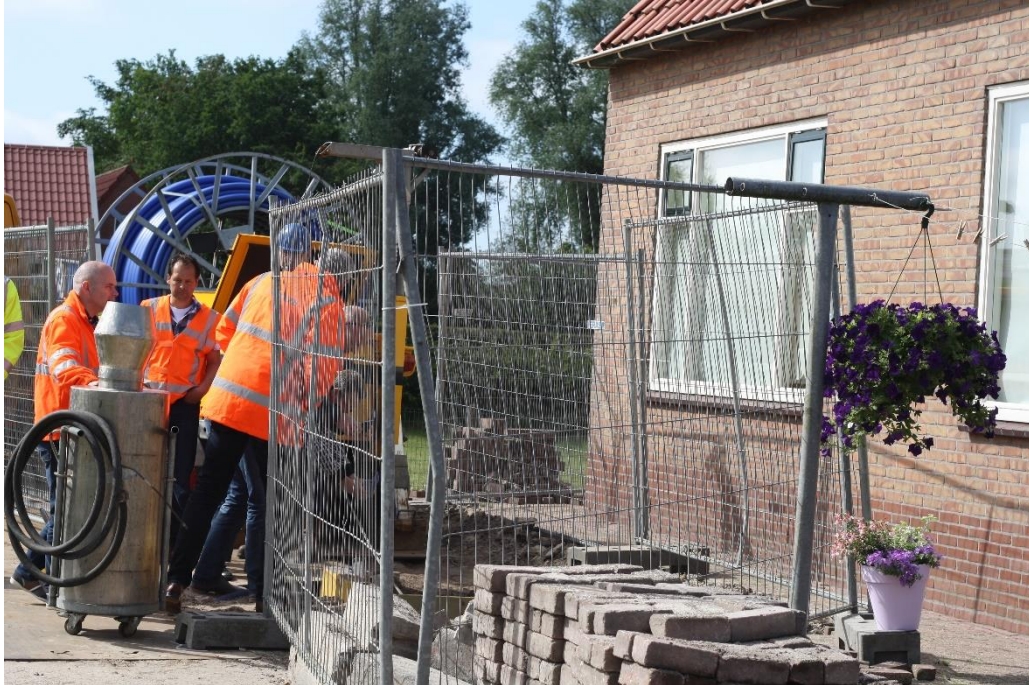
*Figuur 3.2 Locatie werkgat vlak naast de woning.*

- De waterleiding bleek zeer dicht bij de woning te liggen, veel dichterbij dan op de tekeningen stond. Dit resulteerde in extra bekisting in het werkgat. Zie ook Figuur 3.2

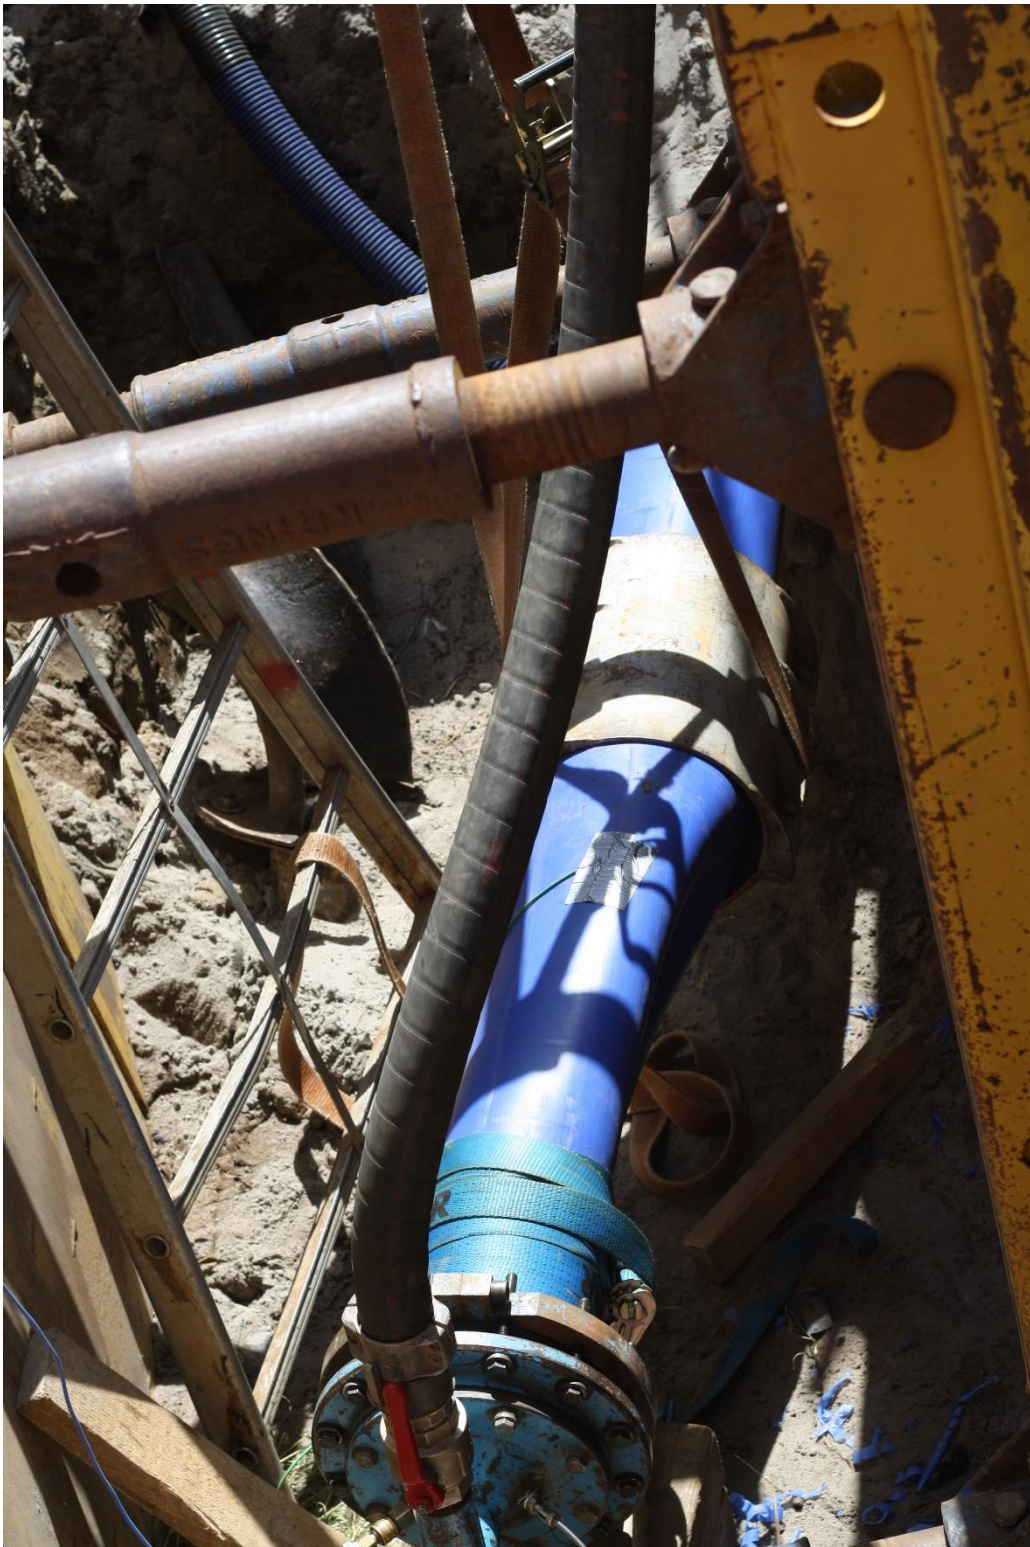
*Figuur 3.4 Uitvouwen d.m.v. stoom, foto van uittredepunt.*

- aanbrengen kabel in bestaande leiding, Figuur 3.3;
- intrekken gevouwen liner;
- aanbrengen plaat met stoomaansluiting bij intredepunt d.m.v. een tijdelijke spiegellas;
- bevestigen liner aan stoomuitlaat bij uittredepunt;
- d.m.v. stoom op druk brengen van liner, waardoor deze uitvouwt, Figuur 3.4;
- afzagen bevestigingen aan stoomapparatuur;
